<破面観察結果>

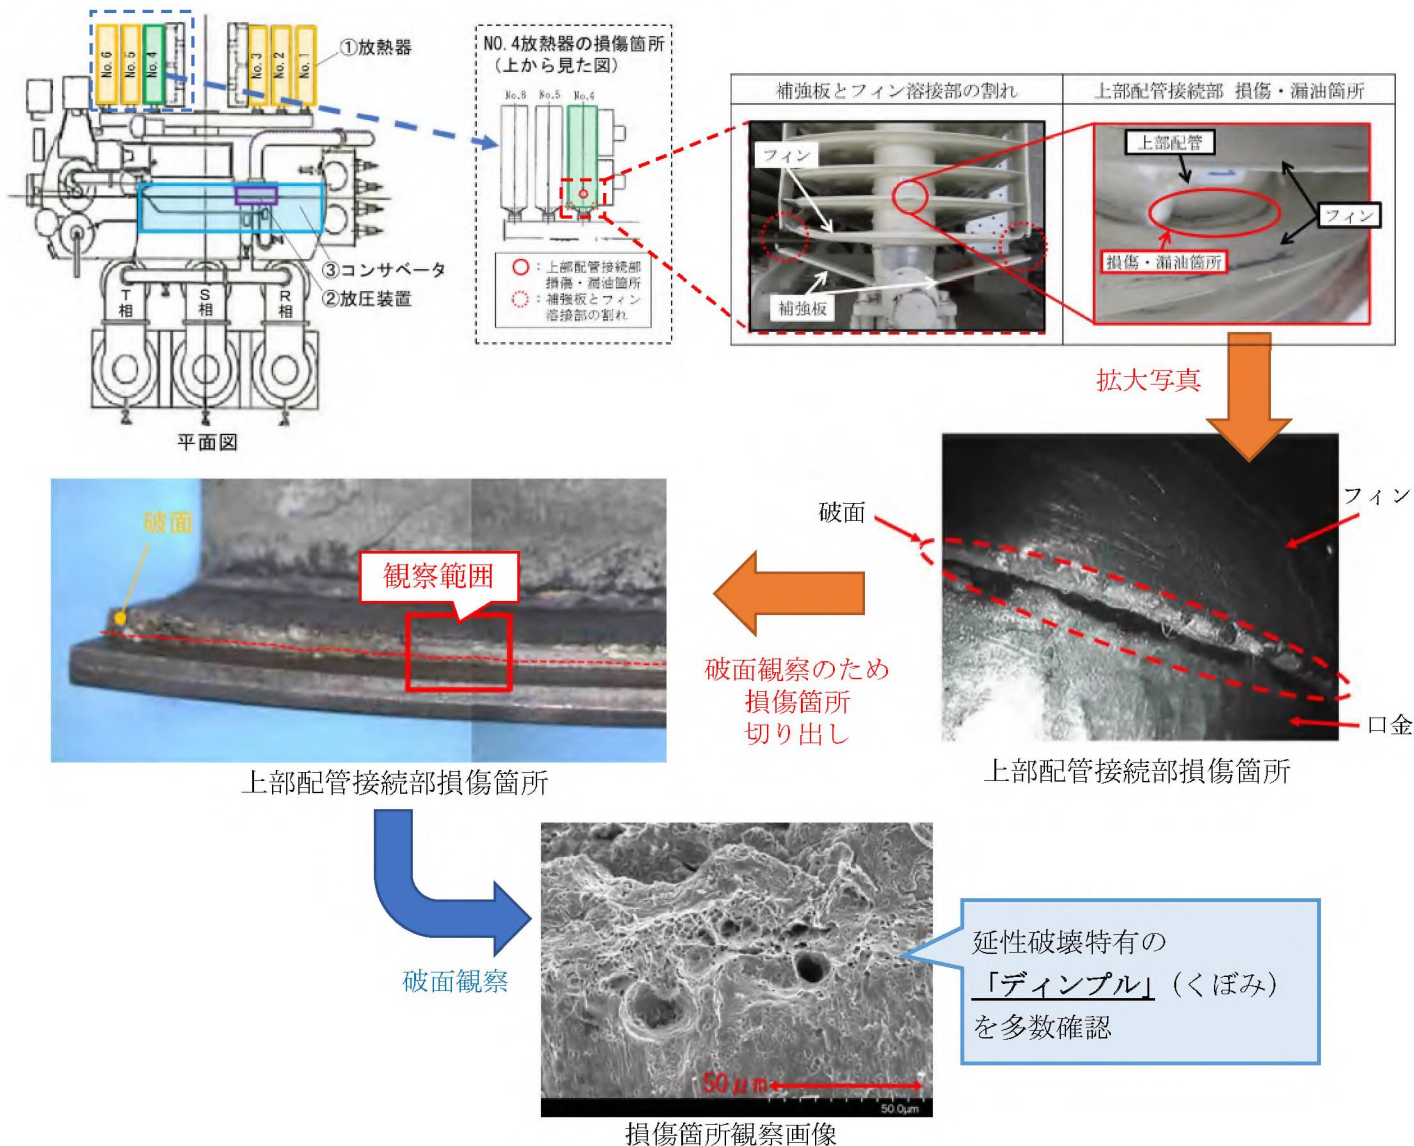
N o. 4 放熱器上部配管接続部及び補強板において、主に「延性破壊^{※1}」を確認。

(延性のある金属材料が過大な荷重を受けた時に発生するディンプルと呼ばれるくぼみを多数確認。)
