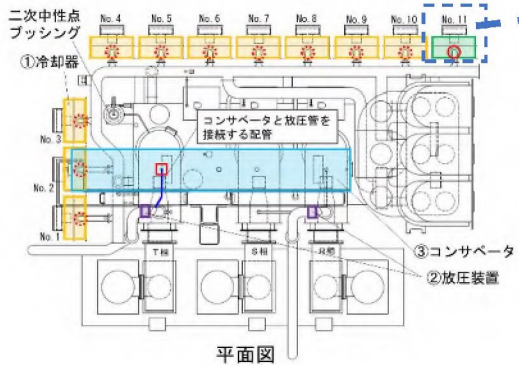
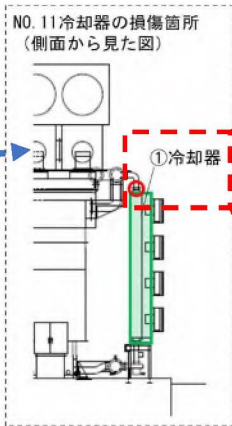
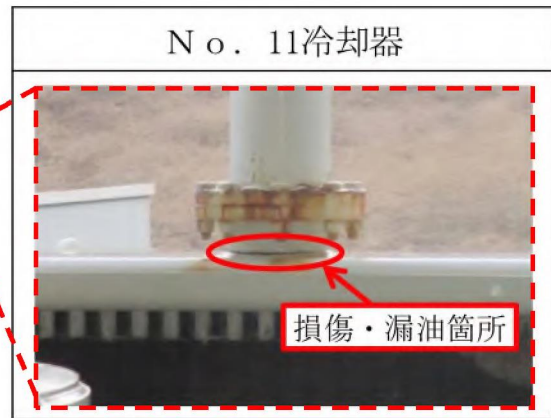
- : 上部配管接続部  
損傷・漏油箇所
- ⊙ : 上部配管接続部  
損傷箇所
- : 配管損傷箇所

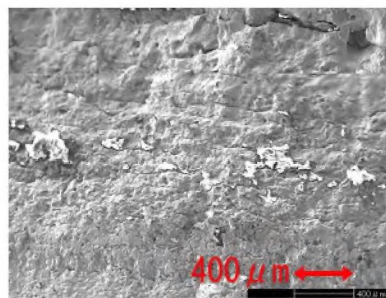
損傷箇所観察画像

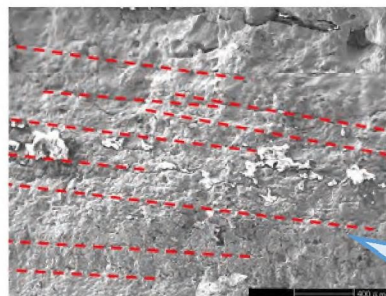
損傷箇所観察画像  
(スケッチ付き)

低サイクル疲労破壊特有の亀裂進展幅の大きい  
「ストライエーション状」の模様を確認  
(確認箇所の一部を赤破線にてスケッチ)

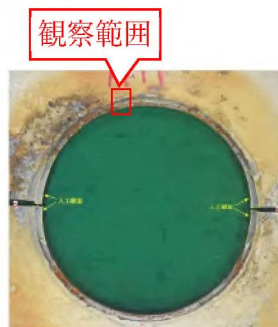
上部配管接続部損傷箇所  
(上部切除後)

破面観察  
のため上部  
を切除

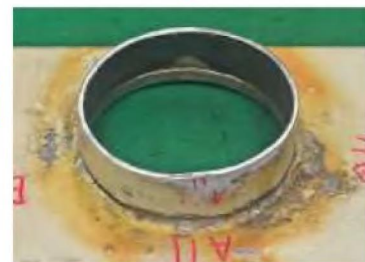
上部配管接続部損傷箇所  
(上部切除前)

破面観察のため  
損傷箇所  
切り出し
