電気関係事故報告の概要

1. 志賀1号機起動変圧器からの絶縁油漏えい

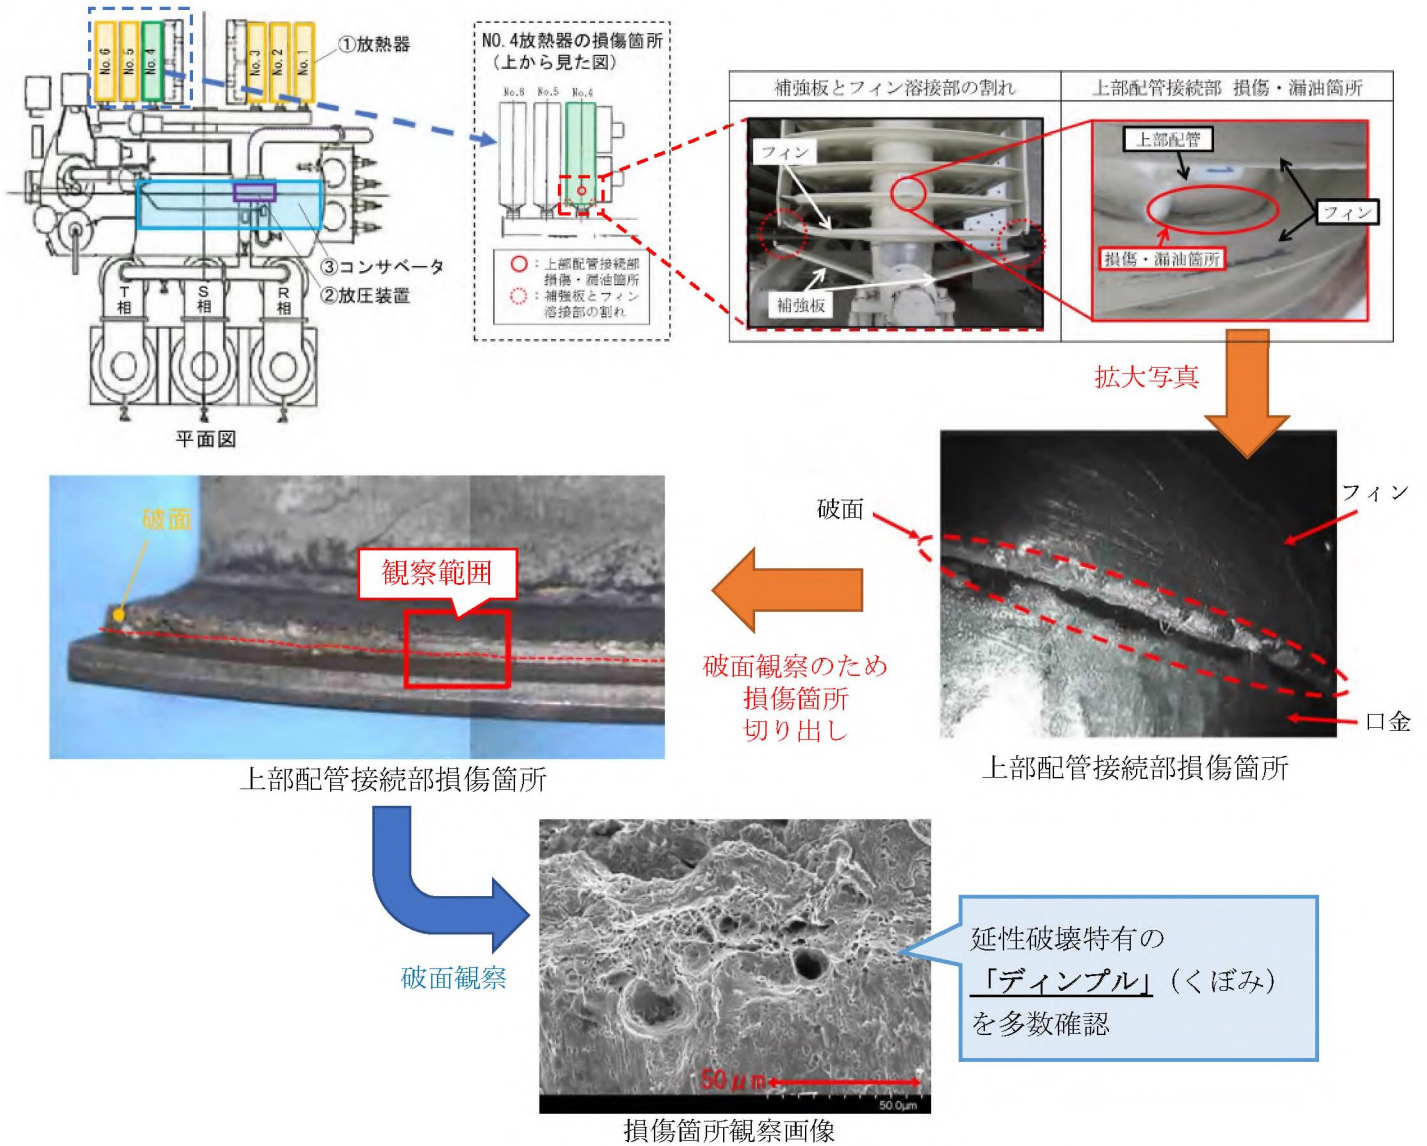
絶縁油の漏えいが確認されたNo. 4放熱器について上部配管接続部の損傷（約60mm）及び補強板とフィン溶接部の割れを確認。これらについて、破面観察及び構造解析を実施。

損傷した原因は、放熱器が地震動と共振したため、放熱器上部配管接続部に対して設計時に考慮した静的水平加速度0.5Gを上回る加速度が発生し、部材に許容値を超える過大な応力が発生したことによるものと推定。

No. 4放熱器上部配管接続部及び補強板において、主に「延性破壊※1」を確認。

（延性のある金属材料が過大な荷重を受けた時に発生するディンプルと呼ばれるくぼみを多数確認。）
