2.5(1) 女川1号機 高圧電源盤(A)の焼損

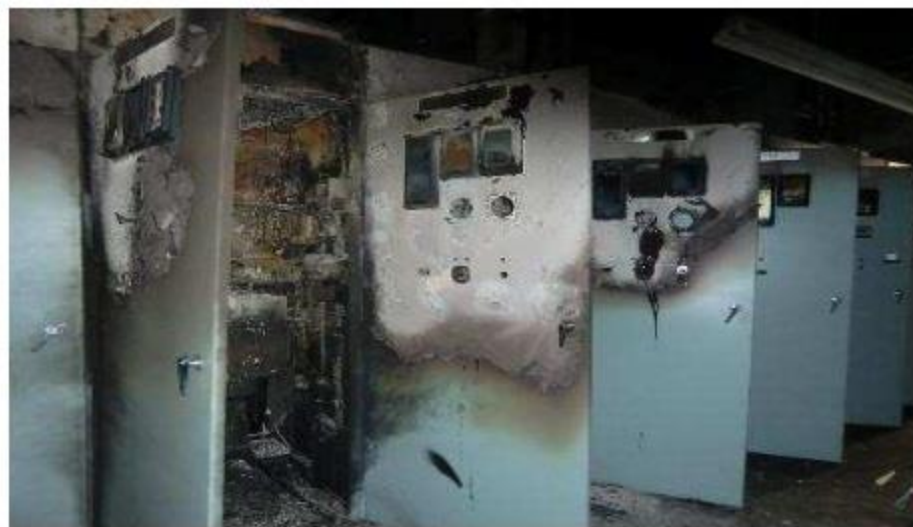
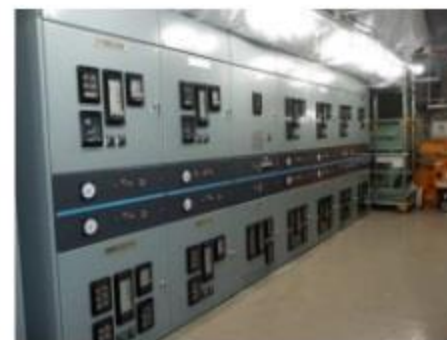
【高圧電源盤(A)の主要負荷】

原子炉再循環ポンプ(A), 循環水ポンプ(A), 復水ポンプ(A) などの常用負荷

復旧済

【推定原因】

地震により短絡

短絡電流・アーク(火花)発生

盤内のケーブルの
絶縁被覆が焼損

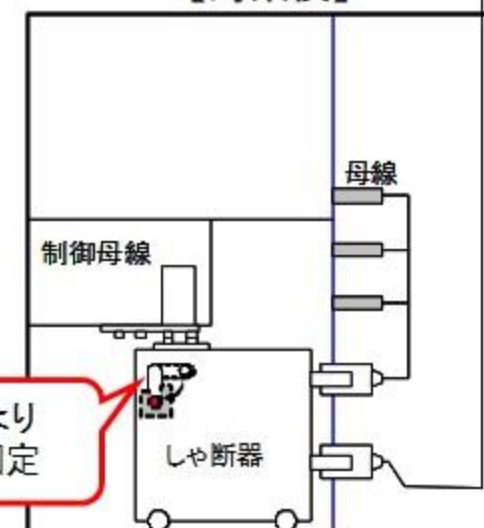
耐震性が高い横置き式に変更
